# **Crash Recovery System**

Certified Instructor Program 2026

## CIP-Programm 2026

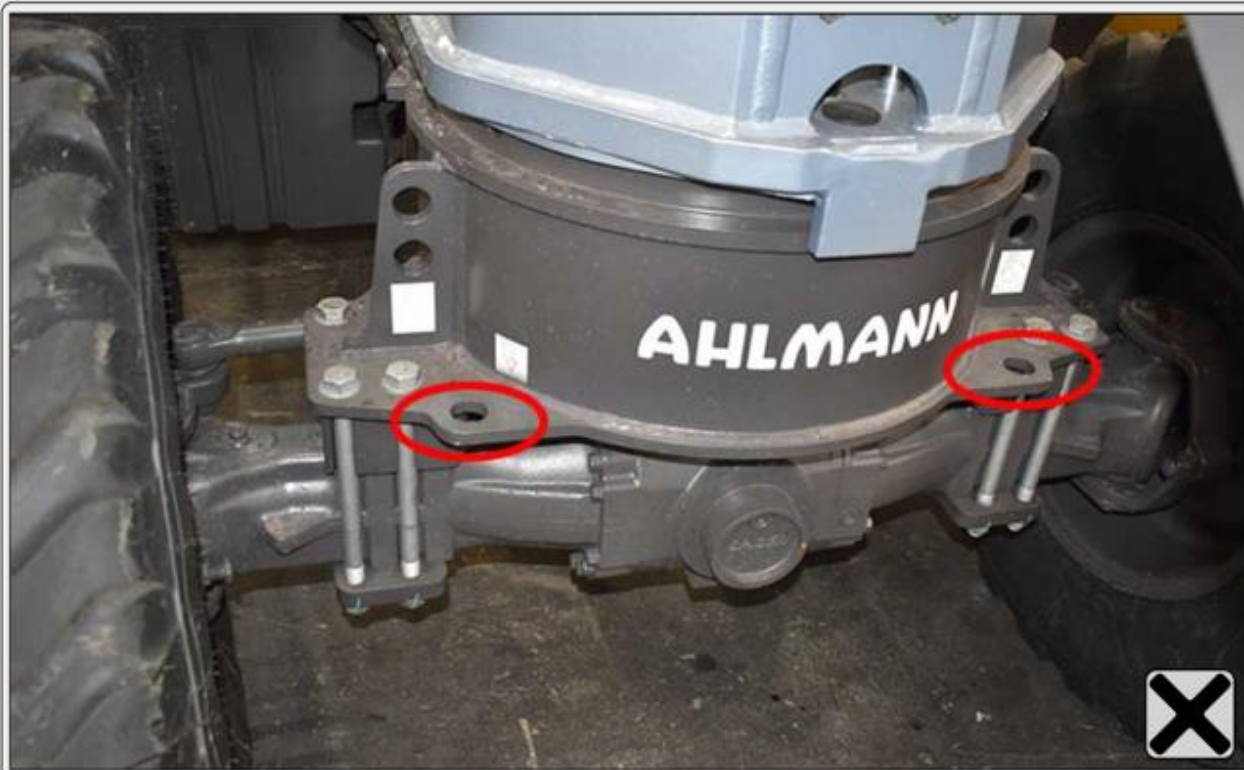
## 5.1 Mecalac ES 1000

Ankerpunten

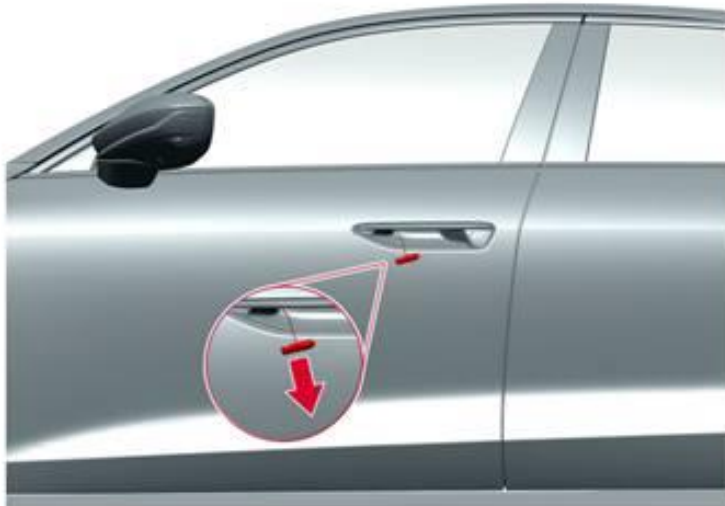
Audi models from 2024 (e.g. A5/A6) are equipped with sensor door handles. Reach into the door handle to open the doors.

Pull the ejected door pin and open the door

In the event of accidents with airbag triggering, all doors are unlocked and can only be opened mechanically.  
To do this, pull on the ejected pin at the end of the rope!
