# **Crash Recovery System**

Certified Instructor Program 2026

## CIP Programme 2026

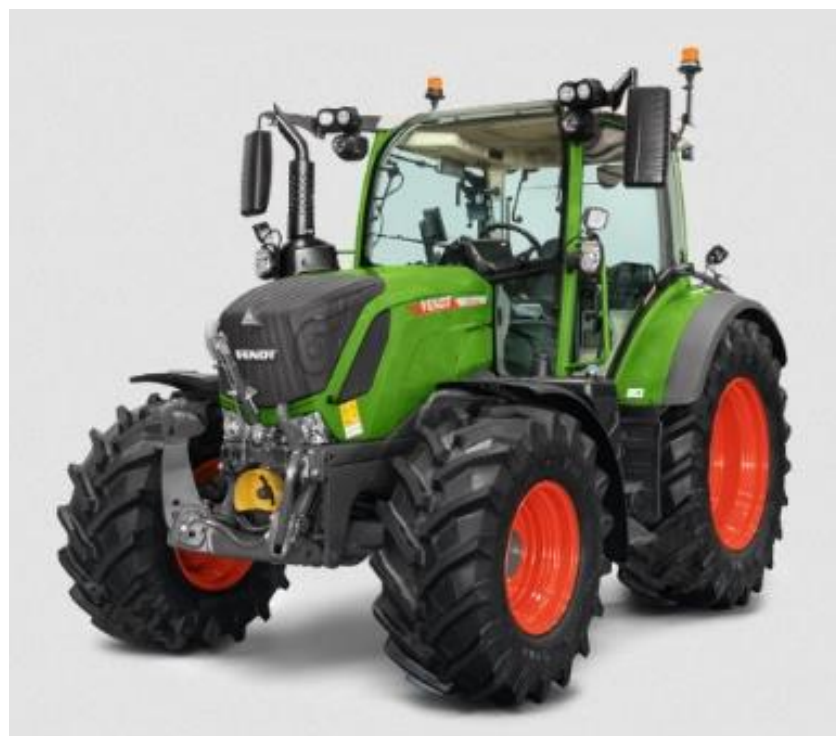
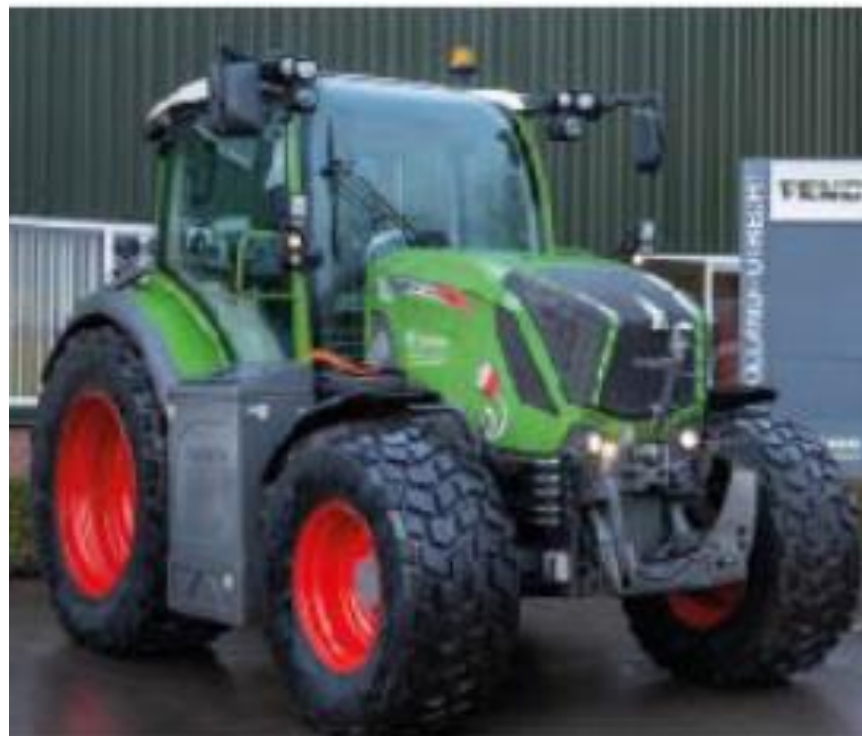
## 5.3 Fendt 314 Standard <-> Holland Utrecht Hue-Trac 314

| | <b>Fendt 314 standard</b><br>104 kW / 141 hp | <b>Hue-Trac 314</b><br>100 kW / 140 hp<br>360kWh |
| Sales price excl. VAT | € 134,000 | € 528,000 |
| Delivery labour | 15 hours | 900 - 1100 hours |

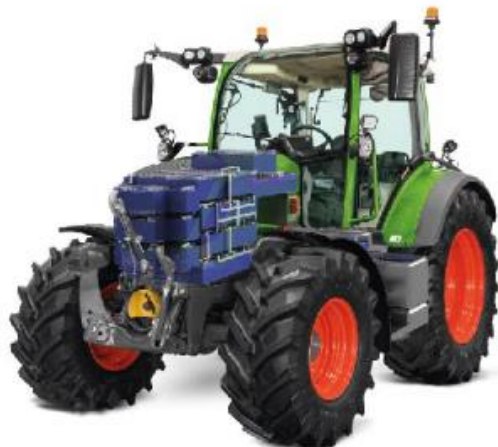
### 100% Elektrische Hue-trac 314 Vario

**Veilige LFP accu's**  
De meest robuuste en veilige accu's zijn in de trekker gemonteerd, de LFP accu's.

**100kW/140pk**  
Het vermogen is gelijk aan de fabriekstrekker en is altijd beschikbaar (dynamic performance).

**240 of 360kWh accu**  
Waar andere oplossingen veel kleinere capaciteiten hebben, bieden wij 240 of 360kWh. Hierbij zijn werkdagen van 10 uur geen uitzondering.

**Laden**  
De trekker is geschikt voor DC snelladen tot 90kW.

**Opbouw van de trekker**  
Door de slimme plaatsing van de componenten is de trekker geschikt voor alle werkzaamheden. Doordat de accu's geïntegreerd zijn is de identiteit van de fabriekstrekker behouden, en kunnen ook frontaanbouw werktuigen worden gebruikt.

| | <b>Fendt 314 standard</b><br>104 kW / 141 hp | <b>Hue-Trac 314</b><br>100 kW / 140 hp<br>360kWh |
|---|---|---|
| Depreciation (at 10,000 hours) | € 12 per hour | € 50 per hour |

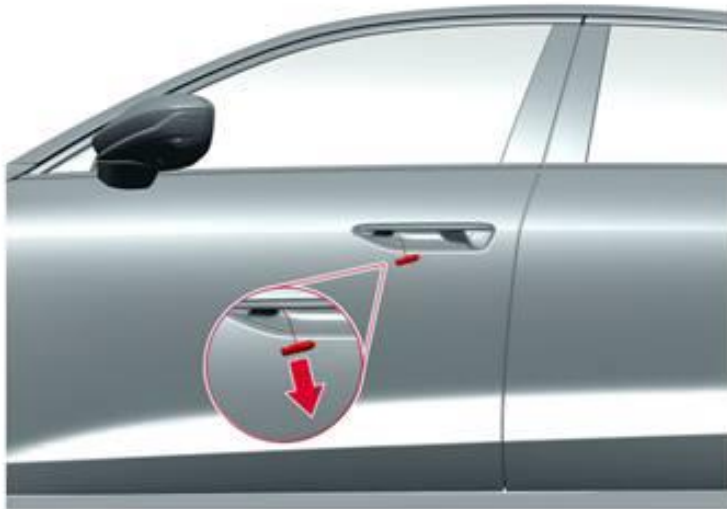
Audi models from 2024 (e.g. A5/A6) are equipped with sensor door handles. Reach into the door handle to open the doors.

Pull the ejected door pin and open the door

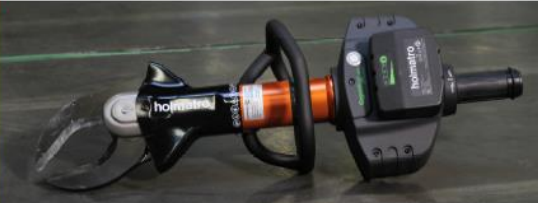
Echter, bij het ophalen van een andere schaar, bleken er bramen in de snijzijde te zitten. Hierna is een klein onderzoek gestart en zijn meerdere scharen onderzocht, waarbij meerdere bramen, butsen en afwijkingen geconstateerd zijn.

Hoe deze bramen, butsen en afwijkingen kunnen ontstaan is ook onderzocht. De Holmatro scharen hebben een maximale knip-capaciteit. Er worden met de scharen, materialen geknipt die deze maximale knip-capaciteit overschrijden. Tegenwoordig zijn sommige metalen, vanwege beveiligingsredenen, verhard. Dit maakt dat niet alle metalen geknipt kunnen worden zonder schade aan de schaar.

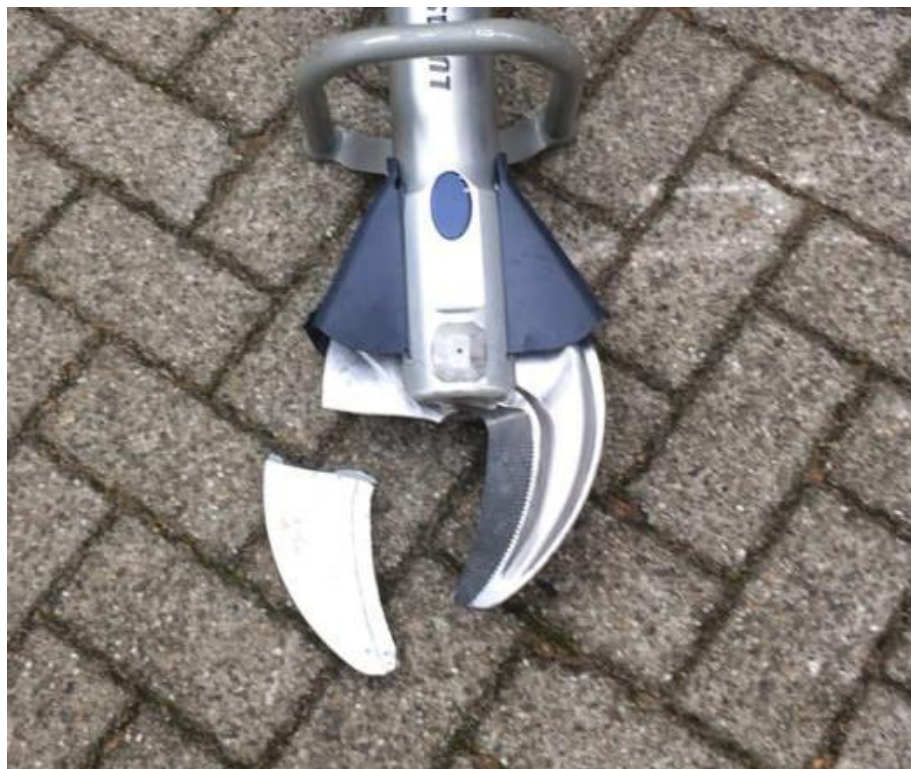
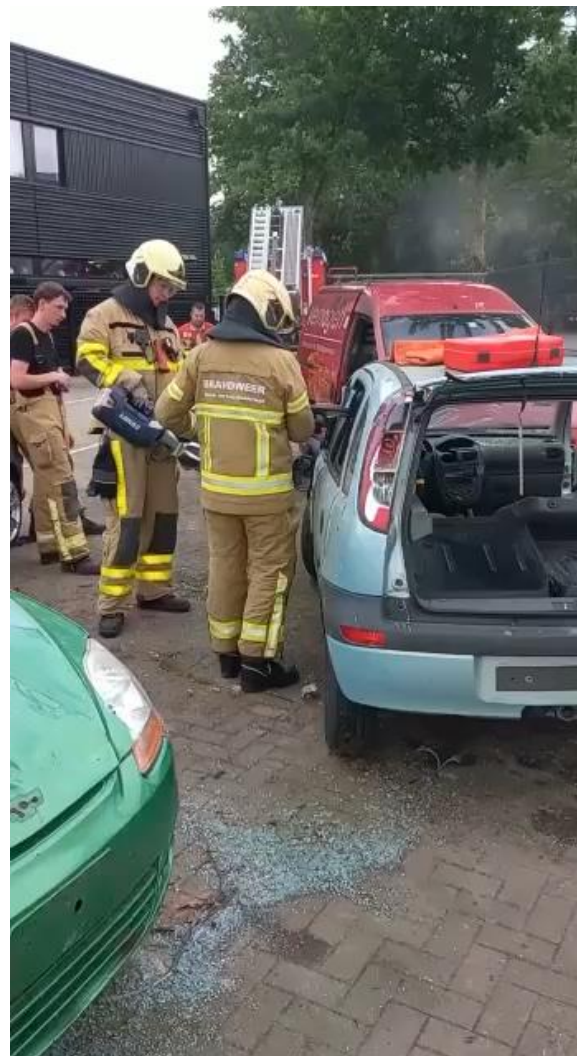
## 9.2 Rescue cutter breaking

Tijdens een oefening met het knippen met de Holmatro schaar (serienummer 13342205) in de A-stijl van een Volkswagen Polo, is de schaar gebroken. Tijdens het knippen bouwde de schaar geen spanning meer op. Het vermoeden bestond dat de accu mogelijk leeg zou zijn. Terwijl de schaar nog onder spanning stond, is besloten hem uit te schakelen. Direct hierna is de schaar gebroken.

Een mogelijke oorzaak van dit incident is een afwijking in de schaar. De schaarbladen mogen namelijk niet meer dan 0,6 millimeter van elkaar afwijken. Oftewel, meer dan een papierdikte mag niet door de schaar kunnen. In het geval van de gebroken schaar was deze afwijking groter dan de gestelde 0,6 millimeter.

- **Controle van de schaar**  
Controleer je schaar altijd voor aanvang en na de inzet op onder andere:
  - Bramen in het snijvlak
  - Butsen (maximaal 2mm breed) in het snijvlak
  - Wijken van beide schaarbladen (maximaal 0,6mm)Mocht een van bovenstaande afwijkingen toepassing hebben op jouw schaar, breng hem dan naar de werkplaats. De werkplaats kan bijvoorbeeld bramen verantwoord wegvijlen.
- **Gebruik de schaar mogelijk niet**  
Zichtbare bramen, butsen of hapjes in het snijvlak? Afwijkende schaarbladen? Gebruik de schaar dan niet. De kans is groot dat hij breekt. Vermijd ook, bij het gebruik van de schaar, het vastlopen van de messen op de schaarpunten.
- **Extra les**  
Dit incident is ook gedeeld met collega's van Vakbekwaamheid die ervoor zorgen dat er bij de manschappenopleiding extra aandacht wordt besteed aan dit onderwerp.
