# **Crash Recovery System**

Certified Instructor Program 2026

## CIP Programma 2026

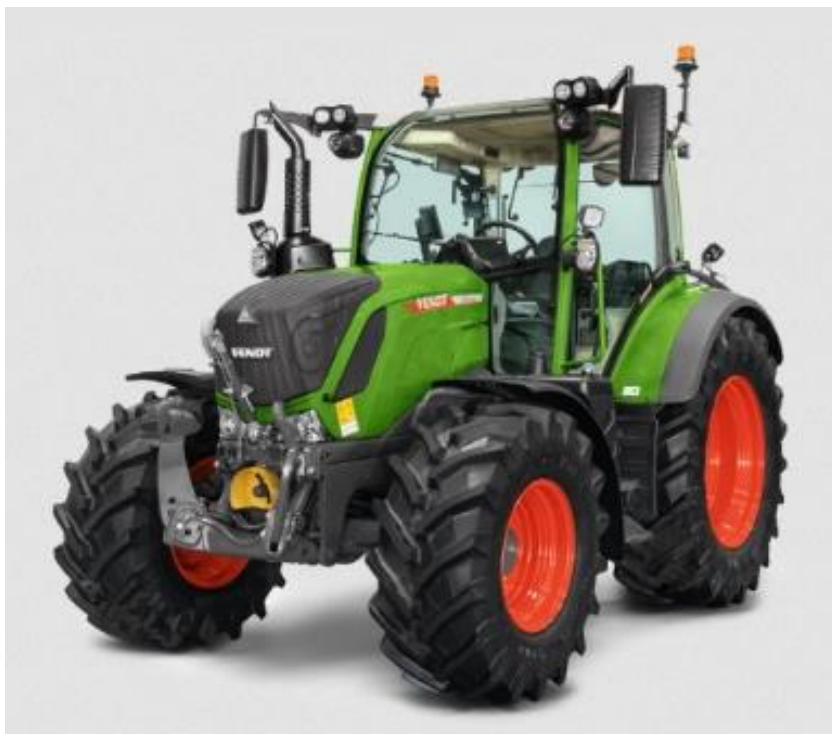
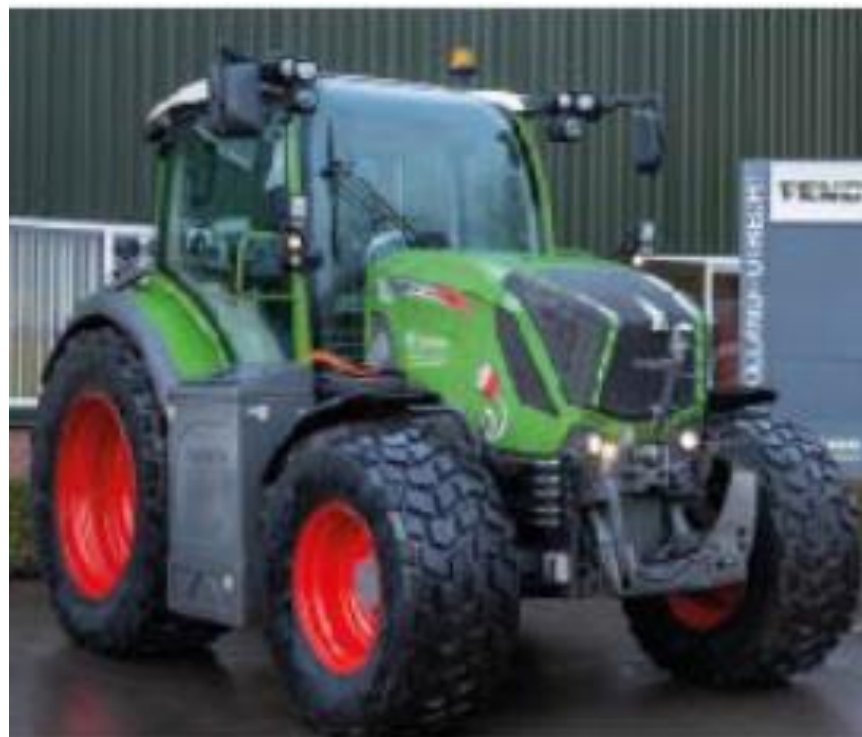
## 5.3 Fendt 314 Standaard <-> Holland Utrecht Hue-Trac 314

| | <b>Fendt 314 standaard<br/>104 kW / 141pk</b> | <b>Hue-Trac 314<br/>100 kW / 140pk<br/>360kWh</b> |
| Verkoopprijs ex btw | € 134.000 | € 528.000 |
| Afleveringsarbeid | 15 uur | 900 - 1100 uur |
| Afschrijving (bij 10.000 uur) | € 12 p/uur | € 50 p/uur |

Elektriciteit is de toekomst van machines in de groenvoorziening, infra en landbouw. Humabo heeft daarom een Fendt 314 Vario geëlektrificeerd. De eerste 100% elektrische Fendt 300 serie is na een gedegen testperiode van 2 jaar productietijp.

**Veilige LFP accu's**  
De meest robuuste en veilige accu's zijn in de trekker gemonteerd, de LFP accu's.

**100kW/140pk**  
Het vermogen is gelijk aan de fabriekstrekker en is altijd beschikbaar (dynamic performance).

**240 of 360kWh accu**  
Waar andere oplossingen veel kleinere capaciteiten hebben, bieden wij 240 of 360kWh. Hierbij zijn werkdagen van 10 uur geen uitzondering.

**Laden**  
De trekker is geschikt voor DC snelladen tot 90kW.

**Opbouw van de trekker**  
Door de slimme plaatsing van de componenten is de trekker geschikt voor alle werkzaamheden. Doordat de accu's geïntegreerd zijn is de identiteit van de fabriekstrekker behouden, en kunnen ook frontaanbouw werktuigen worden gebruikt.

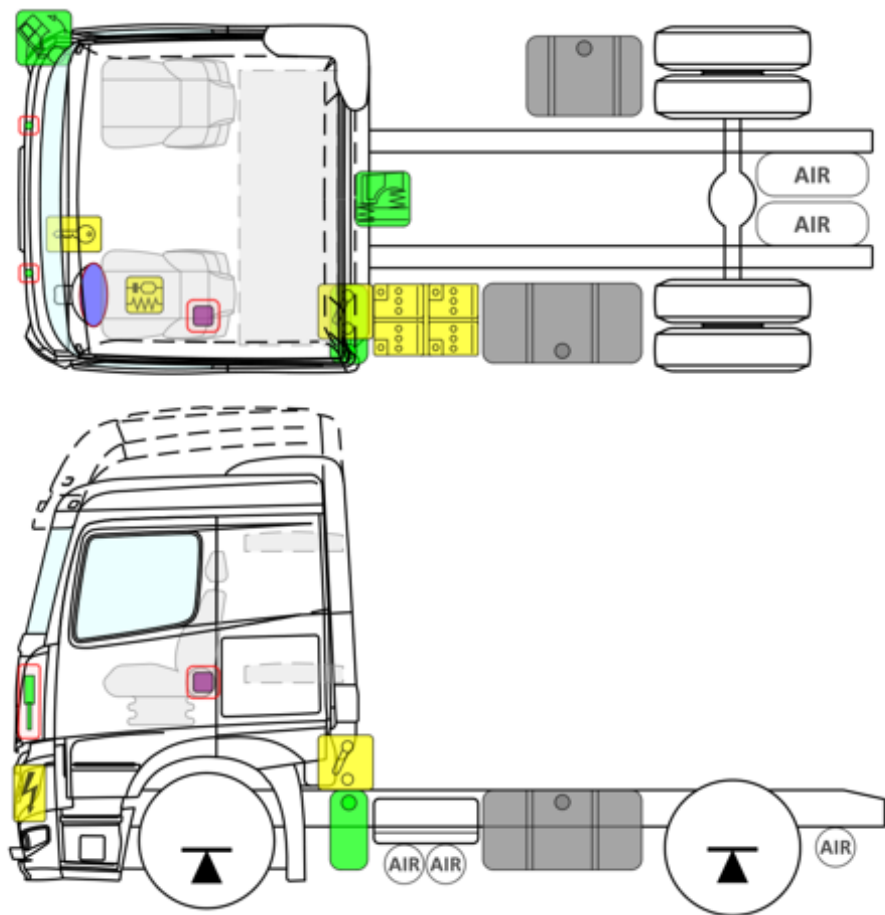
afb. 1

### Brandstoftank

Bevindt zich normaal gesproken aan de linker zijde van het chassis als aangegeven (zie afb. 1).

Na uitschakeling van het contact wordt automatisch de brandstoftank uitgeschakeld.

Tijdens een botsing wordt de brandstoftank uitgeschakeld door de SRS regeleenheid.

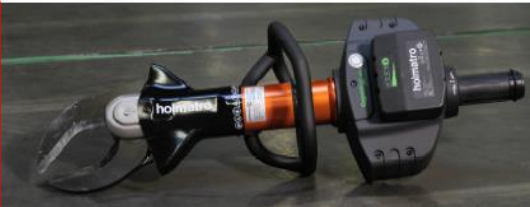
Tijdens een oefening met het knippen met de Holmatro schaar (serienummer 13342205) in de A-stijl van een Volkswagen Polo, is de schaar gebroken. Tijdens het knippen bouwde de schaar geen spanning meer op. Het vermoeden bestond dat de accu mogelijk leeg zou zijn. Terwijl de schaar nog onder spanning stond, is besloten hem uit te schakelen. Direct hierna is de schaar gebroken.

Een mogelijke oorzaak van dit incident is een afwijking in de schaar. De schaarbladen mogen namelijk niet meer dan 0,6 millimeter van elkaar afwijken. Oftewel, meer dan een papierdikte mag niet door de schaar kunnen. In het geval van de gebroken schaar was deze afwijking groter dan de gestelde 0,6 millimeter.

Echter, bij het ophalen van een andere schaar, bleken er bramen in de snijzijde te zitten. Hierna is een klein onderzoek gestart en zijn meerdere scharen onderzocht, waarbij meerdere bramen, butsen en afwijkingen geconstateerd zijn.

Hoe deze bramen, butsen en afwijkingen kunnen ontstaan is ook onderzocht. De Holmatro scharen hebben een maximale knip-capaciteit. Er worden met de scharen, materialen geknipt die deze maximale knip-capaciteit overschrijden. Tegenwoordig zijn sommige metalen, vanwege beveiligingsredenen, verhard. Dit maakt dat niet alle metalen geknipt kunnen worden zonder schade aan de schaar.

- **Controle van de schaar**  
Controleer je schaar altijd voor aanvang en na de inzet op onder andere:
  - Bramen in het snijvlak
  - Butsen (maximaal 2mm breed) in het snijvlak
  - Wijken van beide schaarbladen (maximaal 0,6mm)Mocht een van bovenstaande afwijkingen toepassing hebben op jouw schaar, breng hem dan naar de werkplaats. De werkplaats kan bijvoorbeeld bramen verantwoord wegvijlen.
- **Gebruik de schaar mogelijk niet**  
Zichtbare bramen, butsen of hapjes in het snijvlak? Afwijkende schaarbladen? Gebruik de schaar dan niet. De kans is groot dat hij breekt. Vermijd ook, bij het gebruik van de schaar, het vastlopen van de messen op de schaarpunten.
- **Extra les**  
Dit incident is ook gedeeld met collega's van Vakbekwaamheid die ervoor zorgen dat er bij de manschappenopleiding extra aandacht wordt besteed aan dit onderwerp.
