Brennendes Auto an einer Fastned-Ladestation in Beilen

Nachbesprechung Fallbeispiel: Brand an der Fastned-Station in Beilen am 23. November 2023

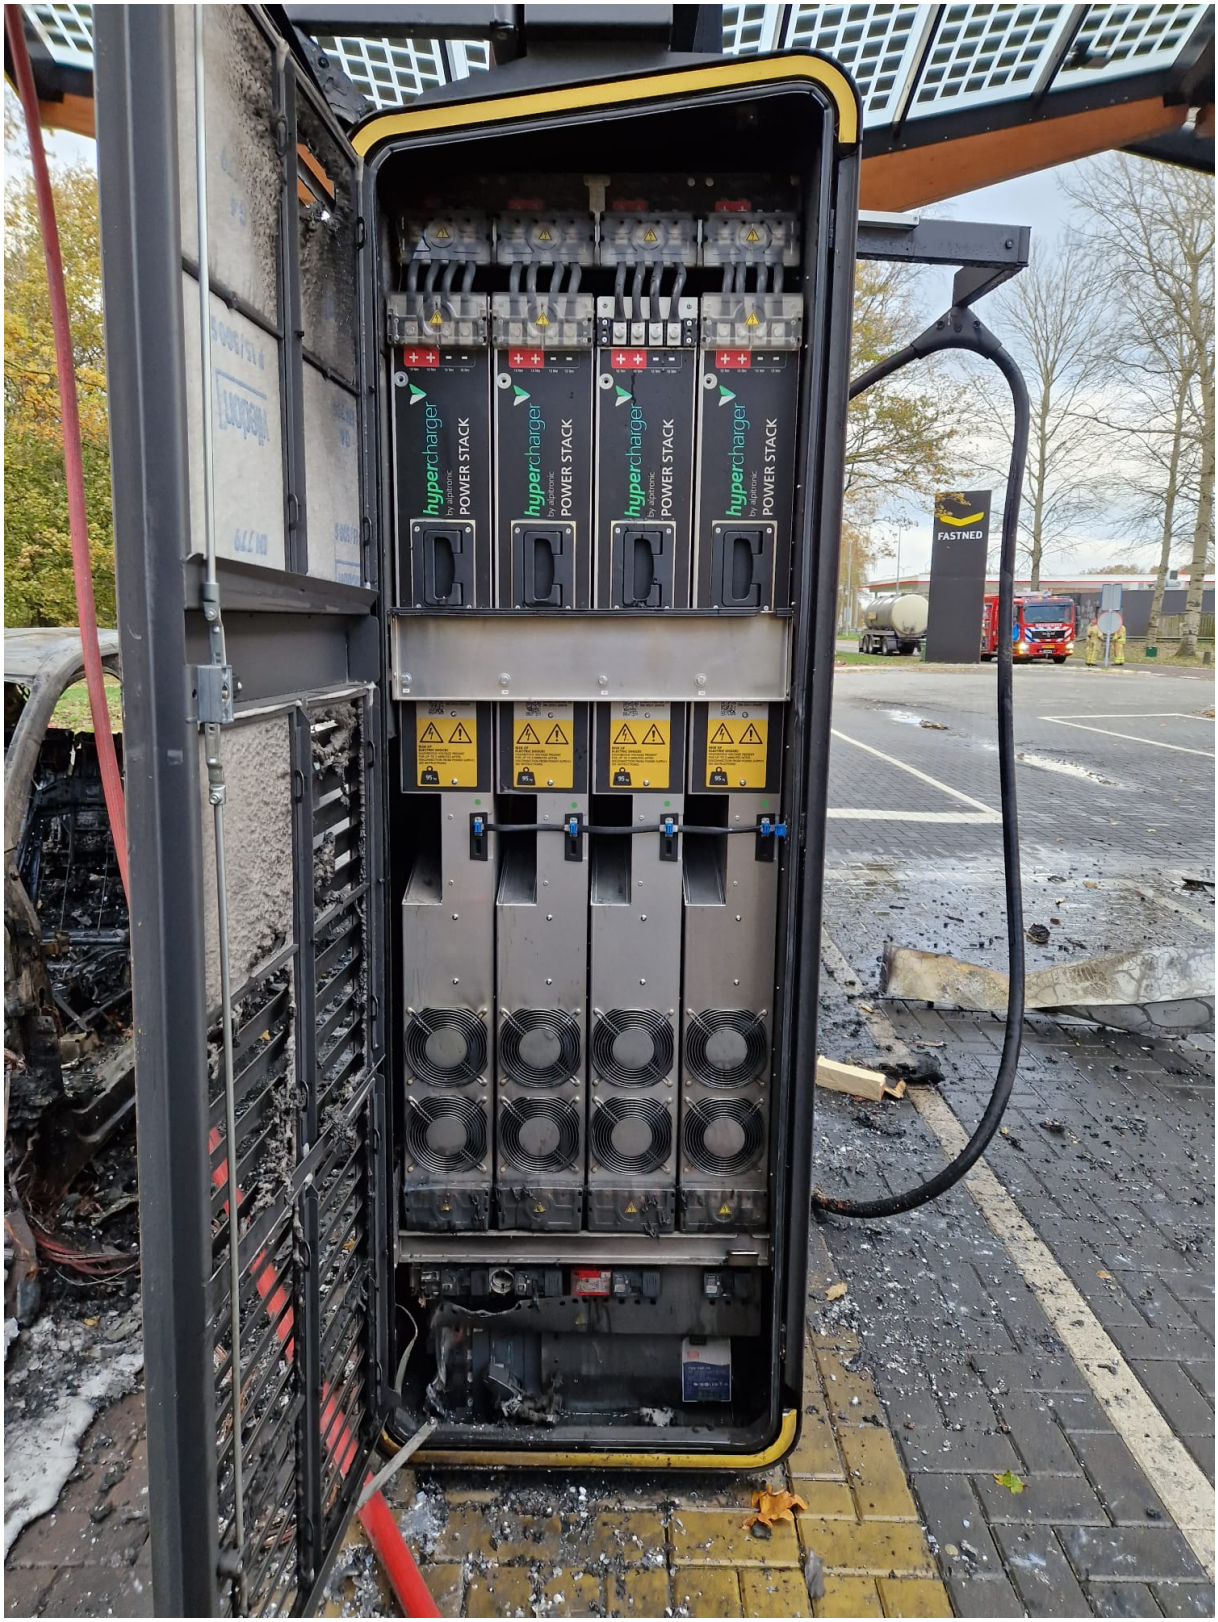
Am 23. November 2023 lädt ein Audi A4 e-tron an der Ladesäule der Fastned-Ladestation. Der Fahrer, der sich im Fahrzeug befindet, hört nach etwa 20 Minuten an der Ladesäule einen Knall unter dem Auto, danach entstehen Rauch und ein Brand.

Der Brand hat auf die Ladestation übergegriffen. Zur Lagebeurteilung siehe die beigefügte Fotoserie.

- Vom Schaltschrank selbst war kaum noch etwas übrig. Es bestand das Risiko, dass die Säule noch unter Spannung stand.
- Dies konnte nur durch Enexis erfolgen; beim Tankstellenbetreiber war auch kein Not-Aus o. Ä. vorhanden.
- Die Ladesäulen wurden über den Transformator auf dem Gelände abgeschaltet > Netzbetreiber / Betreiber Fastned

- Auto mehr oder weniger kontrolliert ausbrennen lassen und Einsatz auf die Überdachung konzentrieren.
- Mit Sprühschaum gelöscht
- Abstand halten wegen explodierender Fahrzeugteile

- Die Batterie des Audi schien nach dem Brand stabil zu sein, vermutlich waren alle Zellen ausgebrannt, also der Brennstoff verbraucht > Fahrzeug durch den Abschleppdienst in einem Wassercontainer abtransportieren lassen
- Konstruktion der Überdachung > Bauaufsicht (BoWoTo)
- Übergabe der Ladestation an den Betreiber/Eigentümer, Absperrung mit Bauzäunen > Fastned
